# Raccords évacuation / Selle de réparation à 90° avec bouchon de visite

Références : SLV109

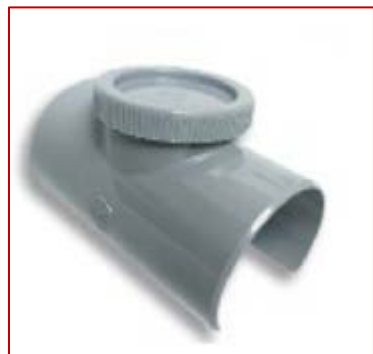
| 90° | | | | | | |
|---|---|---|---|---|---|---|
| Références | Ø tube | Ø D | L | L1 | Z | H |
| SLV109 | 100 | 90 | 25.5 | 30.5 | 53 | 186 |

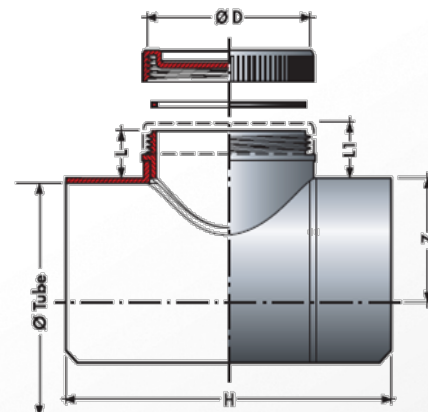
-Lorsque 'une canalisation est obstruée, il faut percer et déboucher au furet . La réparation est souvent faite à l'aide d'un tube coupé en deux . La selle de réparation avec bouchon de visite permet des nettoyages éventuels rapides et économiques.

- Diamètre100
- Composant : PVC gris

- Tracer puis percer le tube
- Encoller le tube et la selle avant la mise en œuvre.
